El tractament de conservació i restauració d'una panòplia de ferro trobada a la necròpoli del Puntal (Salinas, Alacant)

Aquest article explica el tractament de conservació i restauració portat a terme al Laboratori d'Arqueologia de la Universitat de Lleida sobre un interessant i representatiu conjunt format per la panòplia de ferro completa d'un guerrer ibèric. Les peces es van trobar a la sepultura 29-30 de la necròpoli del Puntal (Salinas, Alacant). El tractament ha suposat un nou descobriment de les armes ja que, en recuperar les superfícies originals amagades sota les capes de corrosió del ferro, s'han destapat damasquinatges de plata i coure, decoracions incises i elements constructius. El procés de conservació i restauració també ha permès identificar peces que no es podien reconèixer tal i com van sortir del jaciment.

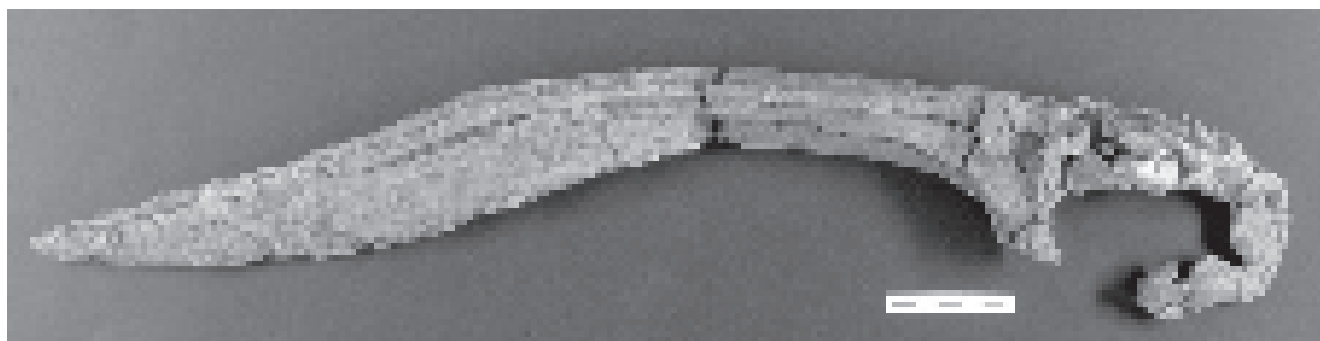
Figura 1. La falcata de la tomba 29-30 del Puntal tal com va arribar al Laboratori d'Arqueologia. La falcata encara conserva fragments de les seves galtes d'os o cornamenta animal. (Xavier Goñi – Servei de Reproducció i Imatge de la Universitat de Lleida.)

de la peça (fig. 1). També presentava restes de terra i, dins d'algunes esquerdes, van aparèixer petites arrels de plantes.

Aquesta degradació ha ocasionat que no es conservi el tall principal, perquè s'ha obert en bona part, s'ha fragmentat i se n'han perdut trossos. Solament la punta de l'arma en conserva la forma. El tall dorsal també presenta el resultat de l'activitat dels processos de corrosió i està exfoliat i deformat.

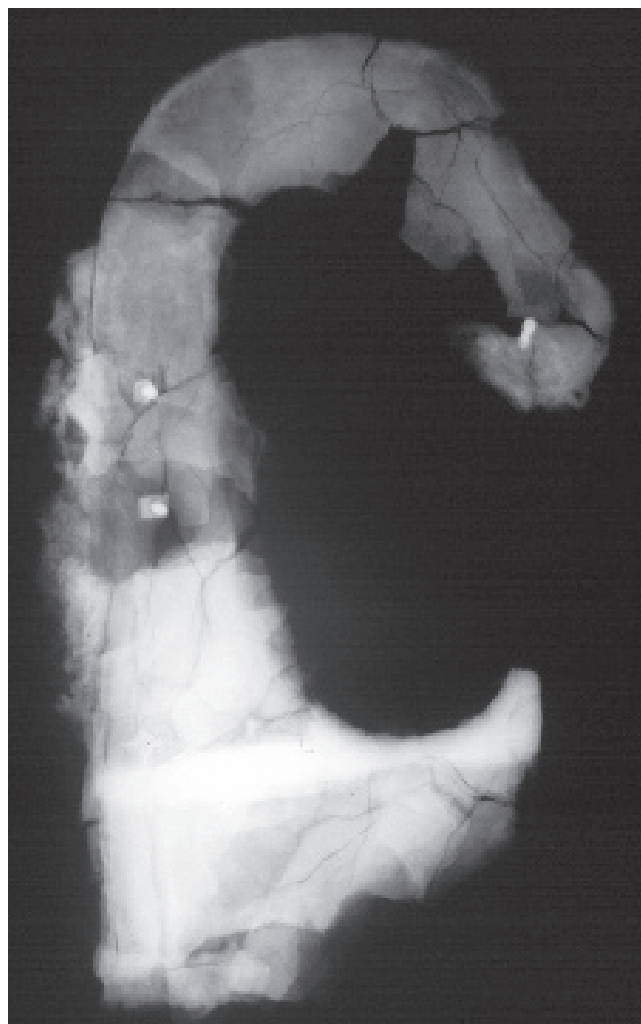
Les galtes s'unien a l'espiga central de ferro mitjançant reblons de coure o bronze. D'aquests reblons se'n conserven restes de sis, dos al costat de la guarda basal i els altres al llarg de l'espiga central. A les radiografies de l'empunyadura de la falcata (fig. 2) se'n pot observar clarament cinc; el sisè només s'endevina per les restes de corrosió que el coure va deixar en el ferro. Aquest sisè rebló, que es va perdre juntament amb un fragment de l'espiga de ferro, estaria situat en la part central de la corba que forma l'empunyadura sobre la zona que reproduïx un cap d'au. A les radiografies també es pot observar que dos dels reblons només conserven les puntes i que els altres tres encara tenen una de les dues cabotes. Aquestes tres cabotes conservades estan situades al llarg de l'espiga i cada un té una forma diferent: la més propera a la guarda basal és una estrella de quatre puntes, la de sobre és un quadrat i la superior un cercle.

Figura 2. Radiografia del mànec de la falcata, on es veuen clarament els reblons de coure o bronze que servien per subjectar les galtes de material orgànic. (Servei d'Oncologia Radioteràpica de l'Hospital Arnau de Vilanova de Lleida.)

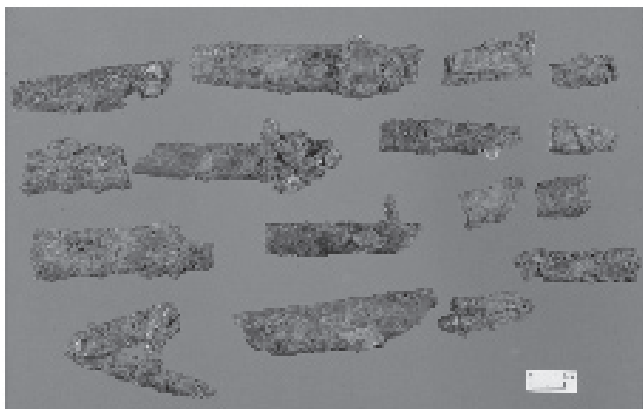
Figura 3. Els trossos recuperats de l'estructura metàl·lica de la beina de la falcata abans de començar-ne el tractament de conservació i restauració. (Xavier Goñi – Servei de Reproducció i Imatge de la Universitat de Lleida.)

Tots els fragments de la carcassa metàl·lica de la beina han patit un procés de corrosió de tipus generalitzat, que n'ha suposat la mineralització i la desaparició del nucli metàl·lic. El desenvolupament d'aquest procés de degradació ha ocasionat que la superfície estigui esquerpada i amb bofegaments en algunes zones i que tots els reblons i la majoria dels fragments tinguin l'interior buit. L'activitat de la corrosió també ha provocat que les anelles per a la suspensió i les peces anulars, que uneixen aquestes

anelles a la beina, estiguin esquerpades. La superfície original dels fragments de l'estructura metàl·lica estaven tapades per una capa poc gruixuda i irregular de productes de corrosió del ferro.

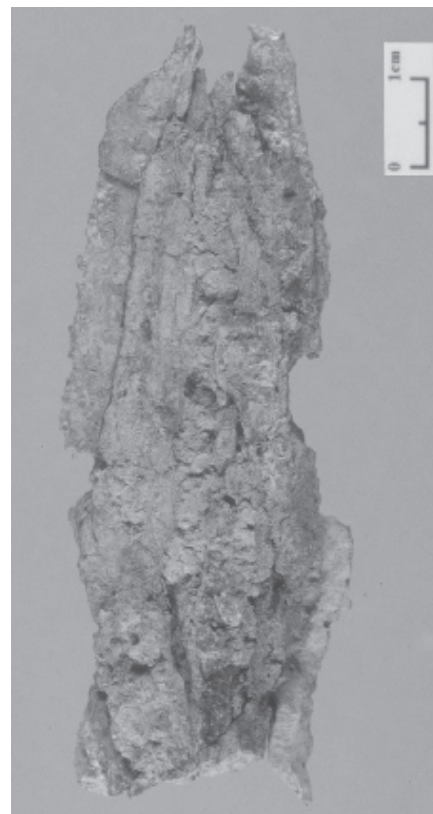
La punta de llança que només conserva la seva part central presenta una degradació molt intensa, causada pels fenòmens químics i electroquímics de la corrosió del ferro. Aquesta corrosió ha fet que la peça estigui totalment mineralitzada i ha ocasionat una seriosa deformació i exfoliació del nervi i de la fulla. També ha provocat una greu fragmentació i, el que és pitjor, la pèrdua de la meitat de la seva forma. Evidentment, tota aquesta important degradació patida per la peça en dificulta molt la lectura (fig. 4).

Figura 4. Part central d'una de les puntes de llança totalment deformada pels processos de corrosió del ferro. (Xavier Goñi - Servei de Reproducció i Imatge de la Universitat de Lleida.)

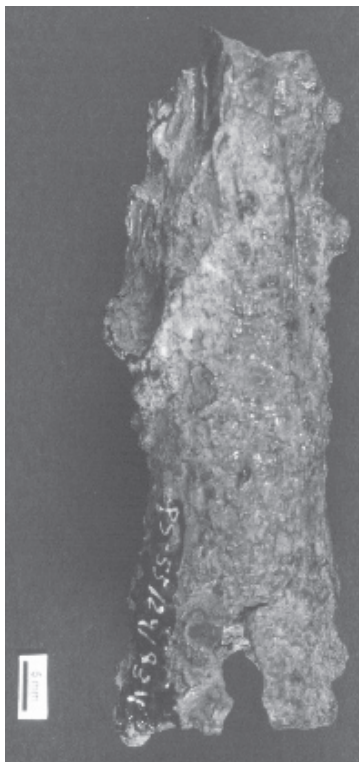
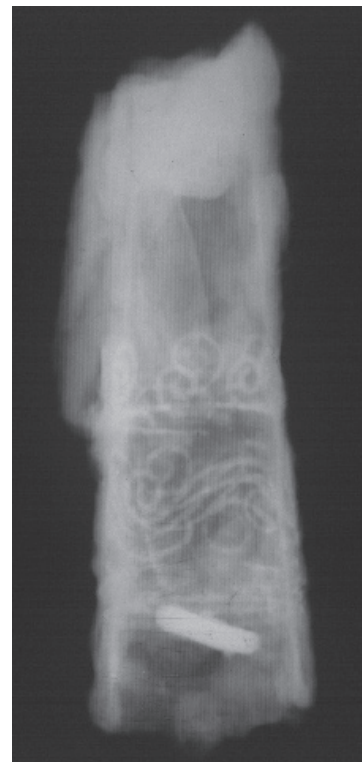
L'estat de degradació de les dues peces és desigual. Una d'elles (fig. 5.1) té un aspecte més compacte, encara que presenta esquerdes i s'han perdut algunes zones del seu perímetre inferior. Aquest dolla té enganxat a la seva superfície un fragment de ferro que podria correspondre, pel seu aspecte, a un tros del *soliferrum* que es va trobar en la mateixa tomba. El mànec conserva encara el passador de bronze que uniria la punta de llança a l'asta de fusta. A l'interior de la peça presenta compostos de corrosió de coure, formats a partir del caputxó o xapa de coure que els artesans posaven per ajudar a subjectar el mànec a l'asta de la llança i també es conserven alguns fragments mineralitzats de la fusta d'aquesta asta.

Figura 5.1 i 5.2. La dolla de l'emmanegament d'una de les puntes de llança abans del procés de conservació i restauració. (Xavier Goñi – Servei de Reproducció i Imatge de la Universitat de Lleida.) La radiografia que es va fer a l'Hospital Arnau de Vilanova va permetre saber que la peça està damasquinada.

de plata en els dos mànecs. En la ra-diografia de la dolla més ben conservada (fig. 5.2), es pot veure el passador de coure i la decoració. Aquesta decoració incrustada presenta dues franges, la superior amb espirals independents i la inferior a base d'un motiu d'espirals enllaçades. A sota de cada una de les dues franges hi ha una línia horitzontal prima. A la radiografia de l'altre mànec (fig. 6.2), es pot veure que només presenta una franja amb un motiu d'espirals enllaçades emmarcat per dues línies horitzontals gruixudes. En la radiografia d'aquest mànec també es poden veure els dos forats on aniria encaixat el passador que s'ha perdut.

En la dolla on el grau de corrosió és menor (fig. 5), la plata de la seva decoració ha perdut el seu aspecte metàl·lic brillant i s'ha degradat en compostos mats de color gris fosc, que es confonen amb el color del ferro degradat. Només en algun punt es conserven

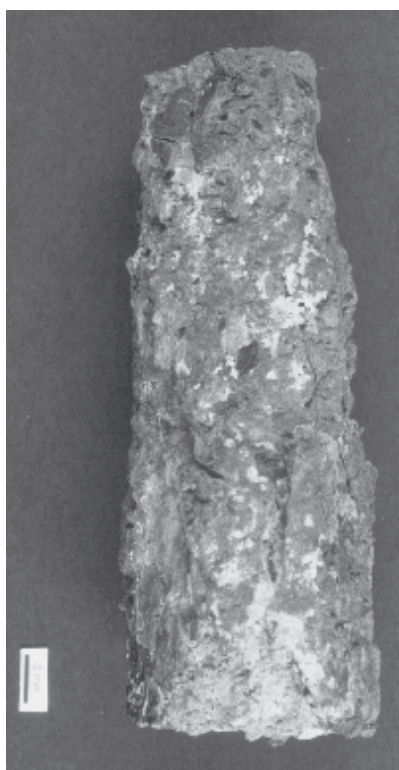
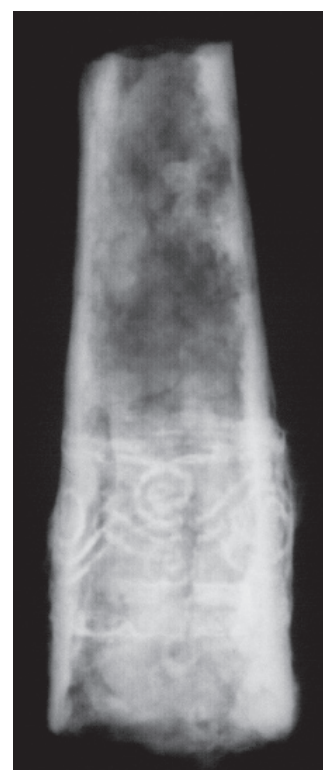
L'altra dolla (fig. 6.1) està molt més degradada, ja que presenta fissures, esquerdes profundes i greus aixecaments de la superfície original. En algunes zones ha perdut aquesta superfície original i també n'està incomplet el perímetre inferior. Com l'altre mànec, la peça presenta compostos de corrosió del coure en el seu interior, originats per la degradació del caputxó de subjecció fet amb aquest metall, però no conserva el passador com l'altra peça.

Figura 6.1 i 6.2. La dolla d'una de les puntes de llança que ha patit una greu degradació a causa del desenvolupament de la corrosió. (Xavier Goñi – Servei de Reproducció i Imatge de la Universitat de Lleida.) Gràcies a la radiografia feta al Servei d'Oncologia Radioteràpica de l'Hospital Arnau de Vilanova se'n pot conèixer la decoració damasquinada.

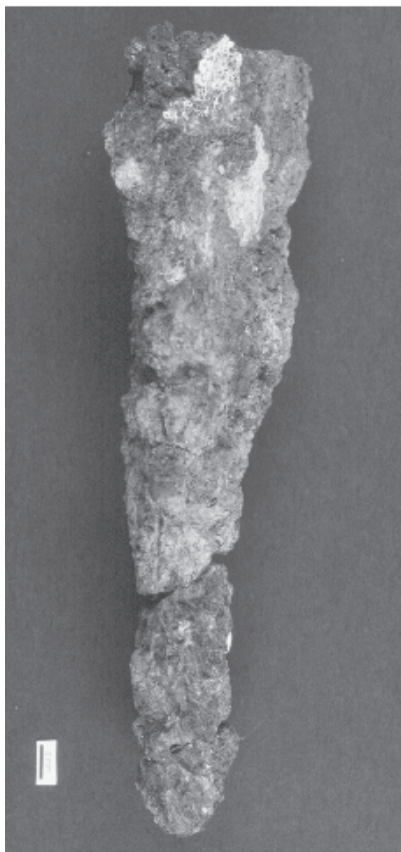
Figura 7. L'aristol sencer d'una de les puntes de llança va arribar al Laboratori d'Arqueologia de la Universitat de Lleida totalment recobert de productes de corrosió del ferro i del coure. (Xavier Goñi – Servei de Reproducció i Imatge de la Universitat de Lleida.)

Els dos aristols han patit una degradació molt intensa a causa dels fenòmens químics i electroquímics produïts per la corrosió del ferro i del coure durant la seva permanència en el subsòl. Les peces estan totalment mineralitzades, és a dir, formades principalment per compostos de corrosió del ferro i del coure i no conserven quasi nucli metàl·lic. Encara que estan tan degradats, els aristols no mostren indicis de corrosió activa. Els processos de corrosió han provocat l'aparició d'esquerdes i el desplaçament de la superfície original en els dos objectes. En l'aristol sencer hi ha un tros amb un greu aixecament que ha mogut abso-lutament el nivell original de la peça i que en dis-torsiona el perfil. Els mateixos processos de corrosió també han ocasionat el trencament en tres trossos d'aquesta peça sencera (fig. 7) i la pèrdua de més de la meitat de la morfologia de l'altre aristol.

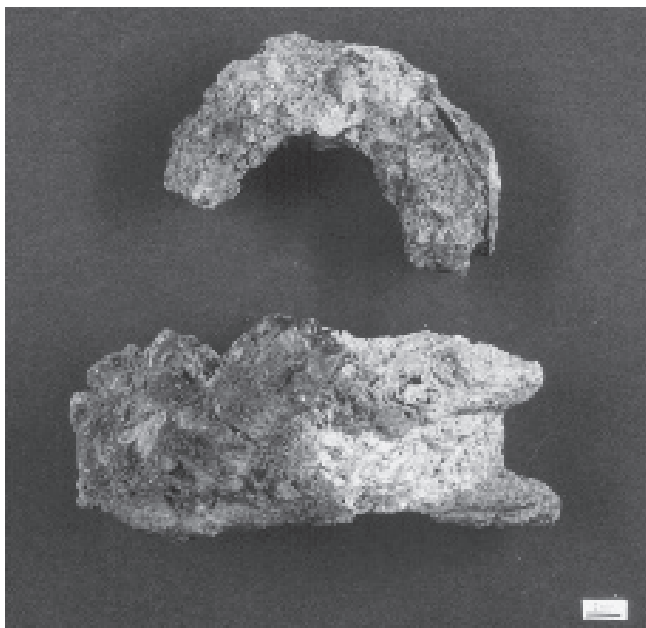
Figura 9. Durant el seu enterrament, la mordassa sencera es va anar cobrint de productes de corrosió del ferro i d'una capa de concreció calcària. (Xavier Goñi – Servei de Reproducció i Imatge de la Universitat de Lleida.)

fragments que poden pertànyer a més d'un objecte del mateix tipus. Però tan la peça sencera (fig. 9) com els fragments estaven tan tapats per productes de corrosió i, alhora, tan deformats i trencats, que era molt difícil identificar-los amb seguretat.

Les mordasses van patir un procés de corrosió generalitzat, que va transformar totalment el metall i el va convertir en productes de corrosió del ferro (òxids i hidròxids d'aquest metall). Les peces fragmentades estan completament mineralitzades i les seves plaquetes i reblons han perdut el nucli metàl·lic, fins al punt de tenir l'interior buit. A més de la pèrdua del nucli metàl·lic, els processos de degradació del ferro van provocar l'aparició d'esquerdes a les peces i la formació de butllofes a la superfície original. Aquests processos també van suposar que es debilitessin molt les peces, provocant-ne el trencament i la desaparició de parts importants de la seva morfologia. A pesar de partir aquesta greu degradació, cap de les peces mostren indicis que, actualment, es produeixi l'acció de la corrosió activa provocada pels clorurs de ferro.

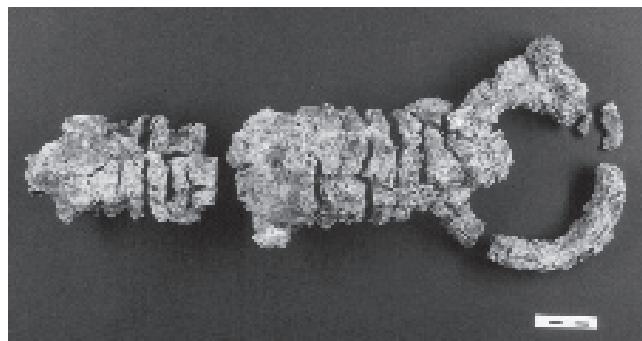
Figura 10. L'estat de conservació del fre de cavall abans del tractament en feia molt difícil la identificació. (Xavier Goñi – Servei de Reproducció i Imatge de la Universitat de

que va suposar un grau de mineralització important, tot i que, encara, presenta nucli metàl·lic en les zones més gruixudes del seu cos metàl·lic. Actualment no s'observen indicis de corrosió activa causada pels clorurs de ferro, però aquest tipus de corrosió va afectar la peça mentre va estar sota terra i va ocasionar la formació de gran quantitat de fissures i l'aixecament i el desplaçament del nivell original. També van ser la causa dels fenòmens de degradació del ferro que van provocar serioses deformacions, l'augment dels diàmetres de tots els elements articulats que componen el fre de cavall i la pèrdua de parts importants de la seva morfologia (fig. 10).

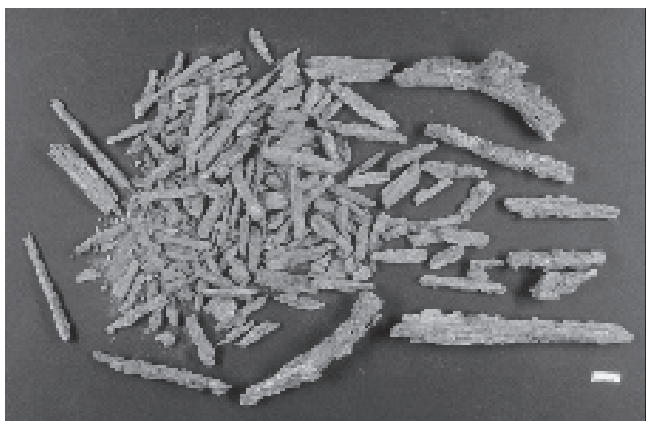
Figura 11. El *soliferrum* trobat a la tomba 29-30 del Puntal està totalment desagregat i s'ha convertit en un munt de fragments. (Xavier Goñi – Servei de Reproducció i Imatge de la Universitat de Lleida.)

corrosió que va patir van ser tan greus i de tan gran abast, que van suposar la seva quasi total desintegració (fig. 11). Aquests tipus de peces acostumen a trobar-se molt degradades ja que era una arma que, a l'hora de posar-se dins la tomba, es doblegava diverses vegades perquè pogués caber-hi. Totes aquestes torsions es convertien, durant l'enterrament, en punts on s'afavoria el desenvolupament de la corrosió i el trencament de la peça.

Encara que, actualment, el *soliferrum* no presenta indicis de corrosió activa causada pels clorurs de ferro, aquest tipus de corrosió va ocasionar la formació de gran quantitat d'esquerdes i l'aixecament i desplaçament de la superfície original. Això va acabar provocant el trencament de l'objecte en nombrosos fragments i, alhora, que aquests mateixos fragments s'acabessin disgregant també en diversos trossos. Dels nombrosos fragments del *soliferrum* que van arribar al Laboratori d'Arqueologia de la Universitat de Lleida només se'n conserven sis que no s'han desagregat totalment. La superfície d'aquests sis trossos més ben conservats de l'arma estava tapada per una capa de

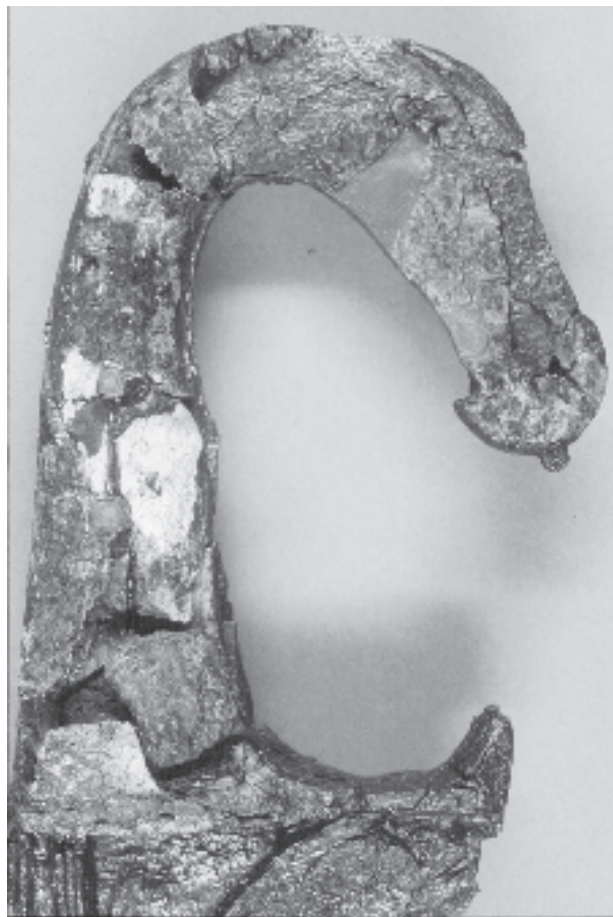
Figura 12. L'empunyadura de la falcata ja restaurada. Es poden veure les cabotes dels reblons, la decoració incisa de les galtes i les anelletes que aguantaven la cadeneta de la guarda lateral. (Xavier Goñi - Servei de Reproducció i Imatge de la Universitat de Lleida.)

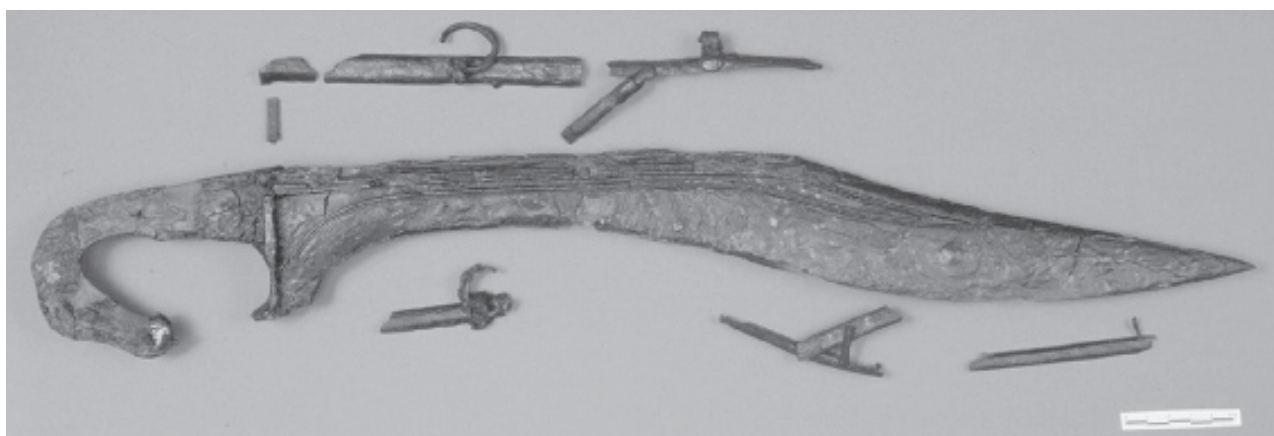
Figura 13.- La falcata un cop restaurada, amb alguns dels fragments de la seva beina col·locats en la possible situació que ocuparien quan l'arma estava enfundada. (Xavier Goñi - Servei de Reproducció i Imatge de la Universitat de Lleida.)

Una vegada enganxats tots els fragments de la falcata, es va reintegrar la peça amb massilla de polièster donant prioritat a la seva estabilitat física. Per això, només es van restituir les zones perdudes de la fulla i de l'espiga de l'empunyadura on hi havia perill que es produïssin nous trencaments. Després la massilla es va pintar amb un color més clar,

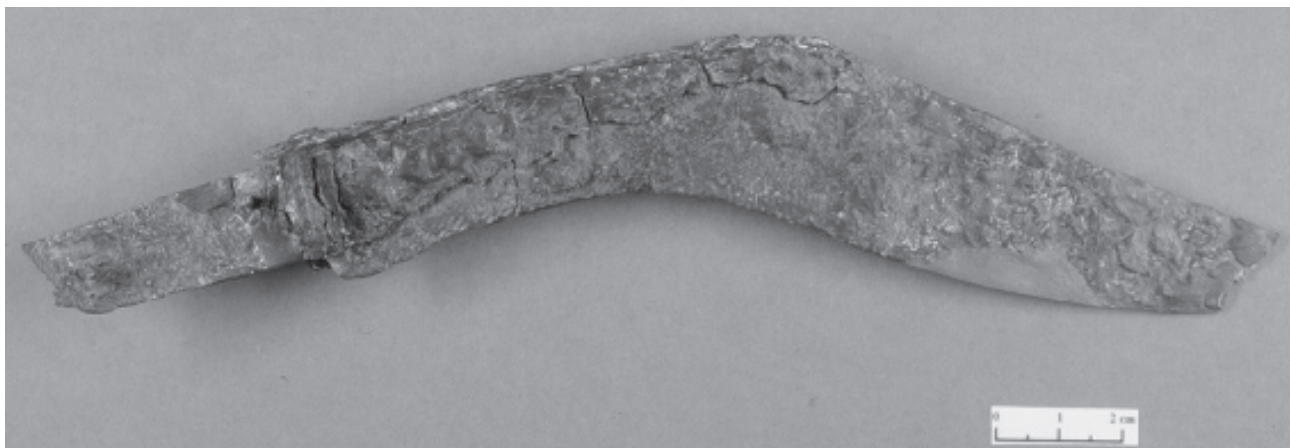
Figura 14. El ganivet en forma de falcata un cop es van eliminar les capes de corrosió i es va reintegrar. (Xavier Goñi - Servei de Reproducció i Imatge de la Universitat de Lleida.)

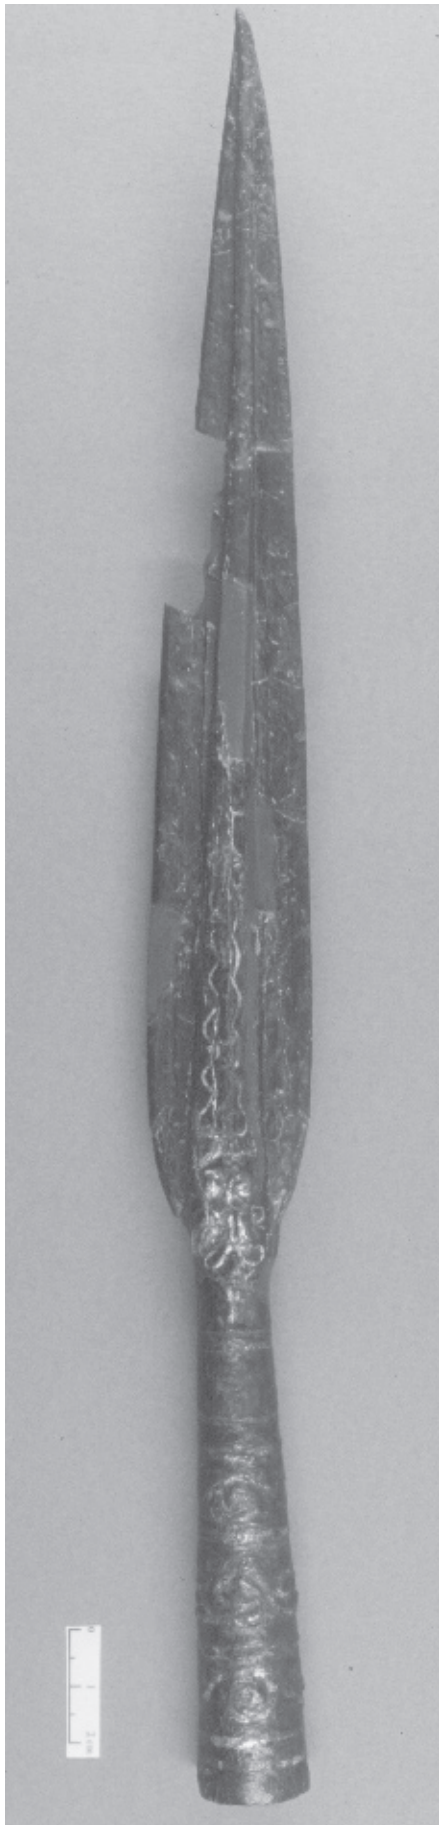
Figura 15. La punta de llança sencera recuperada a la tomba 29-30 del Puntal té la dolla i el nervi de la fulla decorats amb un ric damasquinatge de plata i coure. (Xavier Goñi – Servei de Reproducció i Imatge de la Universitat de Lleida.)

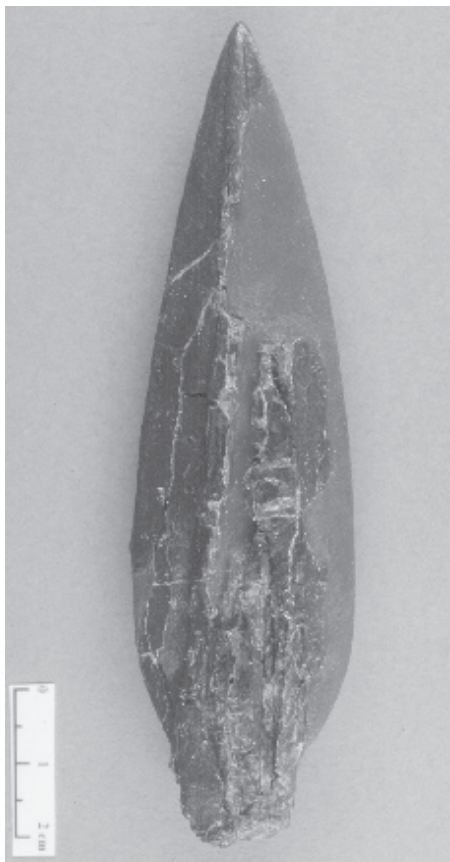
patit un procés de corrosió molt deformant, perquè la zona del nervi està totalment esquerdejada i oberta, mentre que l'extrem de la punta està molt desviat en relació amb la resta de l'objecte. Com que és una peça difícil de entendre, es va pensar que seria més llegible si es restituïa amb massilla de polièster la part perduda de la fulla de la punta de llança i,

Figura 16. A la segona punta de llança es va haver de reintegrar bona part del perfil per fer-la llegible. (Xavier Goñi – Servei de Reproducció i Imatge de la Universitat de Lleida.)

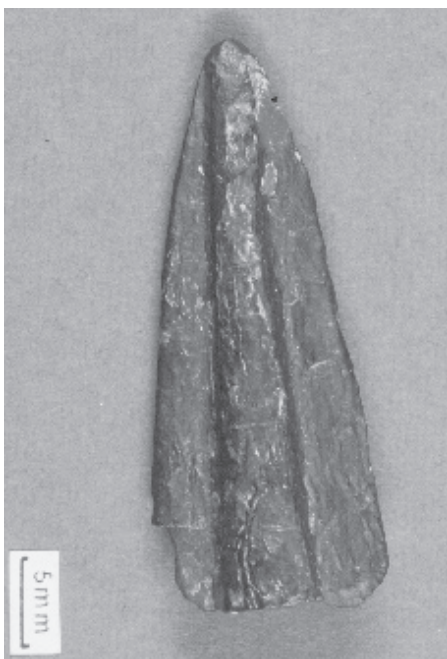
Figura 17. L'únic fragment que es conserva de la fulla de la tercera punta de llança. (Xavier Goñi – Servei de Reproducció i Imatge de la Universitat de Lleida.)

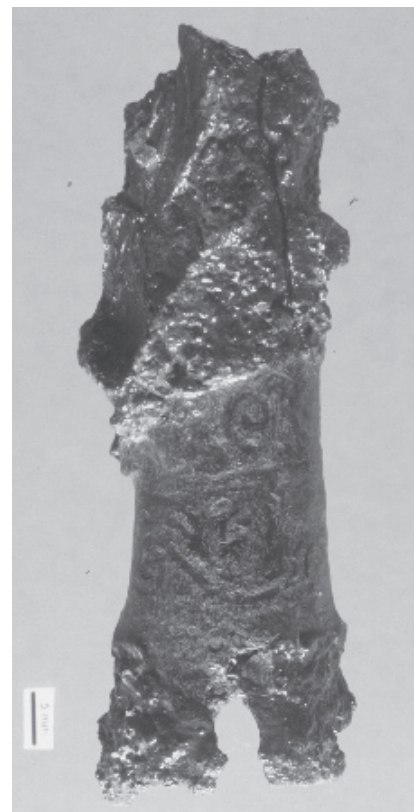
Figura 18. La dolla de l'emmanegament d'una de les puntes de llança trencades, durant el procés de recuperació del seu damasquinatge mitjançant la neteja amb turbina recta d'alta velocitat. (Xavier Goñi – Servei de Reproducció i Imatge de la Universitat de Lleida.)

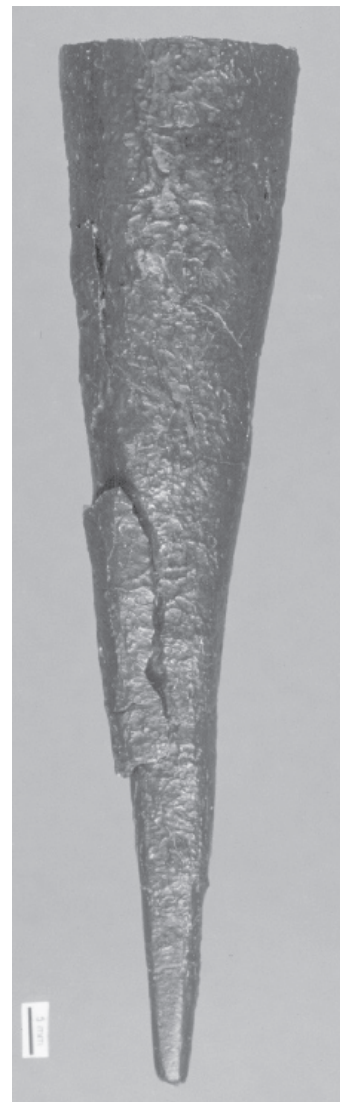
Figura 20. Aspecte de l'aristol sencer ja restaurat. (Xavier Goñi - Servei de Reproducció i Imatge de la Universitat de Lleida.)

Després del procés de neteja es van tapar algunes petites llacunes de la superfície de les dues dolles amb massilla de polièster blanca.

més mal conservat, a més, es van reomplir les esquerdes amb la mateixa massilla per donar més consistència a la peça. Aquesta massilla es va pintar amb colors acrílics, buscant un to semblant al de la superfície original de les peces, per no distorsionar la visió de conjunt i també per no empitjorar, encara més, la ja molt difícil lectura del damasquinatge que decora les dues dolles d'emmanegament.

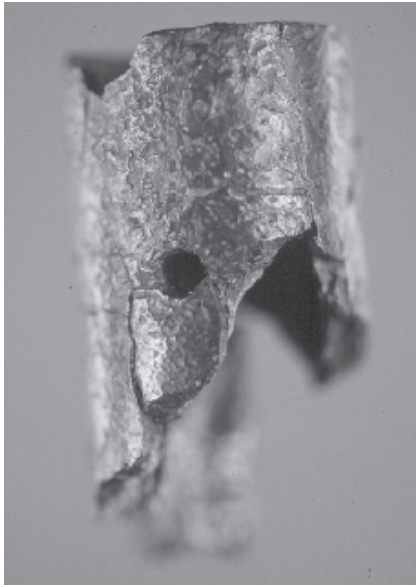
Figura 21. El segon aristol està trencat però conserva els forats del passador i dues línies incises decoratives. (Xavier Goñi - Servei de Reproducció i Imatge de la Universitat de Lleida.)

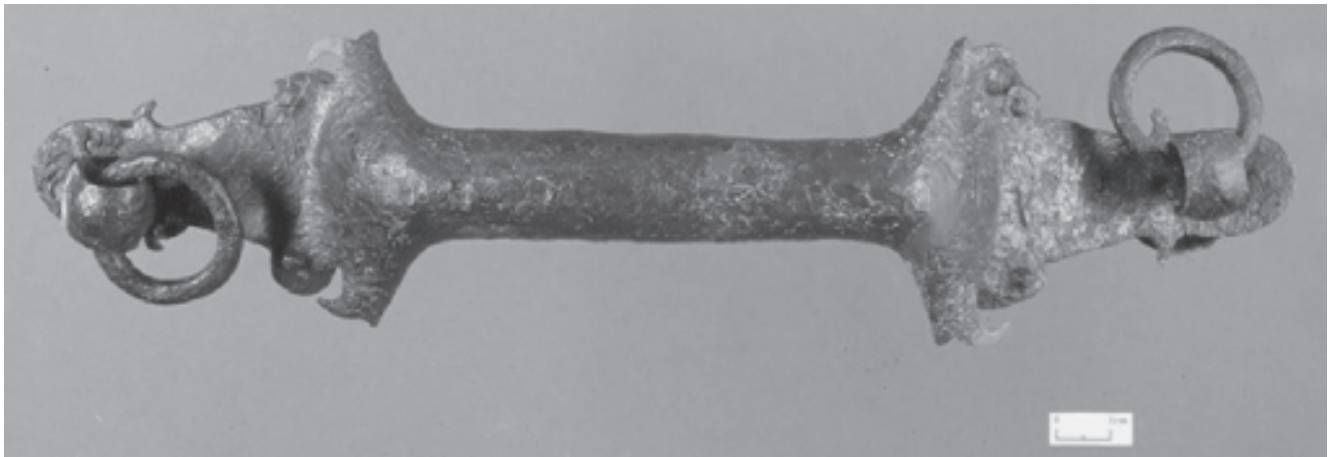
Figura 22. La maneta d'escut després del tractament de conservació i restauració. (Xavier Goñi – Servei de Reproducció i Imatge de la Universitat de Lleida.)

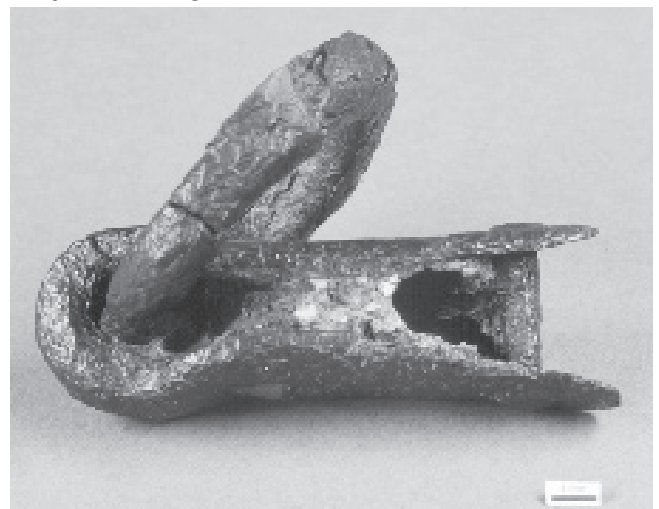
Figura 23. Durant la restauració de la mordassa sencera, es va descobrir la presència de fusta entre les seves plaquetes i reblons. (Xavier Goñi – Servei de Reproducció i Imatge de la Universitat de Lleida.)

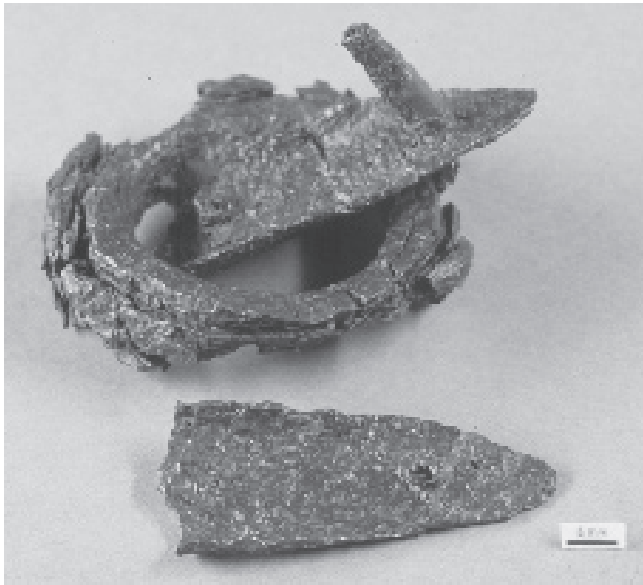
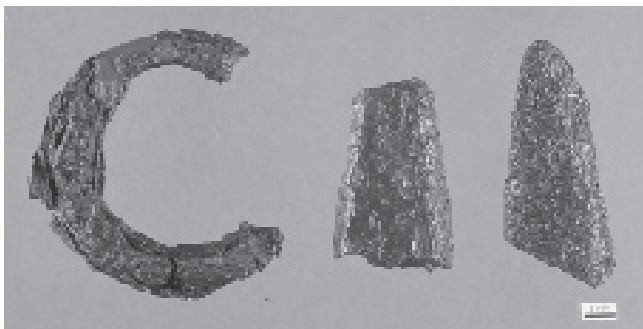
Un cop neta la peça sencera, es va eliminar la capa de corrosió dels fragments solts i sembla que es tractaria dels trossos de dues mordasses més. Aquestes dues mordasses s'haurien trencat i haurien perdut algunes zones de la seva morfologia, per l'acció dels processos de degradació del ferro. D'una de les mordasses es conservaria un fragment de plaqueta, amb un rebló i una anella adherits, i un tros de plaqueta solta que no hi enganxa (fig. 24.1). La tercera mordassa de la panòpia del Puntal la formarien els fragments de dues plaquetes i un tros d'una anella que té el mateix diàmetre i aspecte que l'anella de la mordassa sencera i que estava entre el conjunt de fragments de ferro recollits a la tomba

Figura 24.1 i 24.2. Fragmentes que possiblement corresponen a dues mordasses més que es van trencar mentre estaven enterrades. (Xavier Goñi – Servei de Reproducció i Imatge de la Universitat de Lleida.)

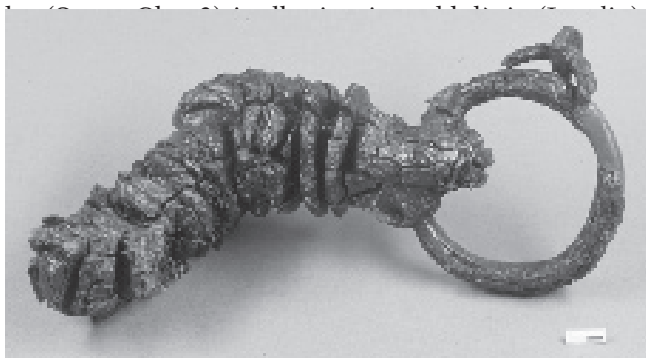
Figura 26. En el fre de cavall ja restaurat es poden veure les greus deformacions i pèrdues que han provocat els processos de degradació del ferro en aquesta peça. (Xavier Goñi - Servei de Reproducció i Imatge de la Universitat de

Els fragments del fre es van enganxar amb cianocri-

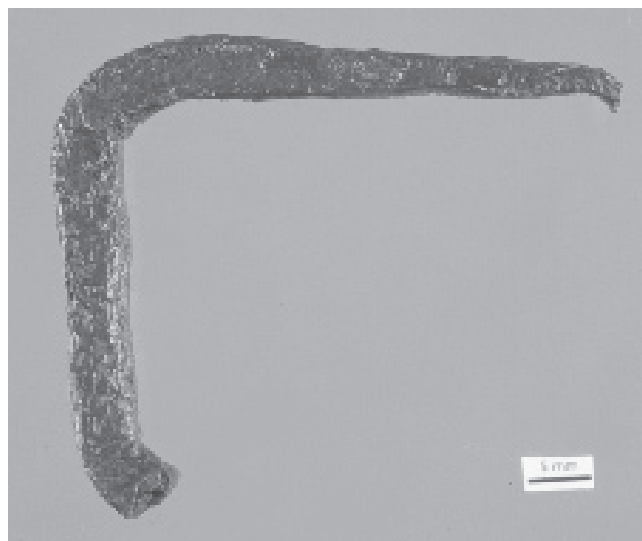
Figura 27. El fragment de barnilla de secció quadrada i d'ús indeterminat un cop restaurat. (Xavier Goñi - Servei de Reproducció i Imatge de la Universitat de Lleida.)

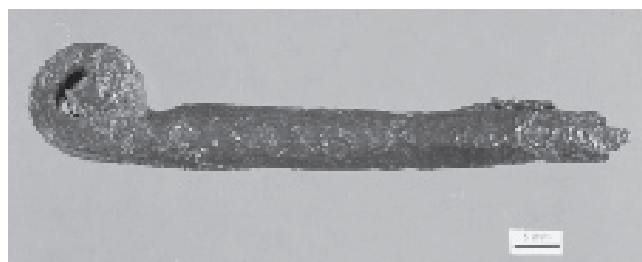
Figura 28. La neteja d'aquest fragment ha posat al descobert l'extrem enrotllat d'aquesta peça. (Xavier Goñi - Servei de Reproducció i Imatge de la Universitat de Lleida.)
