La intervenció de conservació i restauració en el mosaic de les termes públiques romanes de la ciutat de Lleida

Amb l'excavació de les termes públiques romanes de la ciutat d'Ilerda va aparèixer part d'un paviment en *opus tessellatum* molt fragmentat. Entre els anys 2008-2010 es va dur a terme la seva restauració i trasllat a un nou suport per tal de garantir-ne la conservació en unes condicions més òptimes. Durant aquest procés es va aconseguir restituir un fragment representatiu d'aquest mosaic fins aleshores en part perdut. Es va substituir el suport original per un de nou dividit en quatre panells independents, s'aconsegüí un mosaic més lleuger, més fàcil de transportar i d'emmagatzemar, esperant una reubicació definitiva. La intervenció de conservació i restauració la van dur a terme les autores d'aquest article, juntament amb la col·laboració de l'empresa Àbac Conservació - Restauració, S.L.

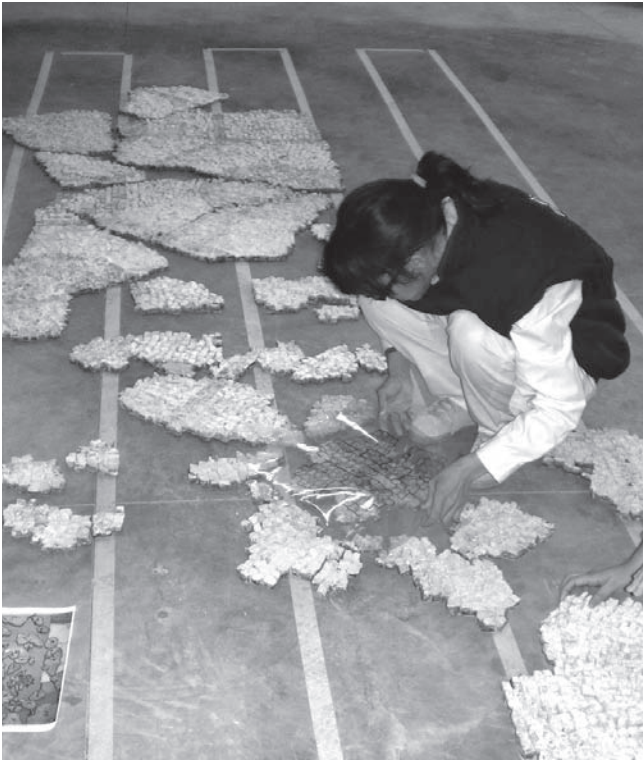
Figura 3. Treballs del plantejament dels fragments del mosaic sobre el terra utilitzant guies que marquen els contorns de la seqüència geomètrica.

Van ser de gran ajuda les indicacions de l'arqueòleg, la documentació gràfica i el registre d'excavació de les termes per saber com era la distribució del mosaic. Després d'haver eliminat el morter preparatori l'únic lligam físic que mantenia agrupades les tesselles i l'*strato de allettamento*, de forma temporal, era la gasa. Per poder combinar els fragments entre ells i dur a terme la seva col·locació, es va retallar la part que sobresortia. Així, va ser possible fer un plantejament del mosaic on es van ubicar tots els fragments (fig. 3).

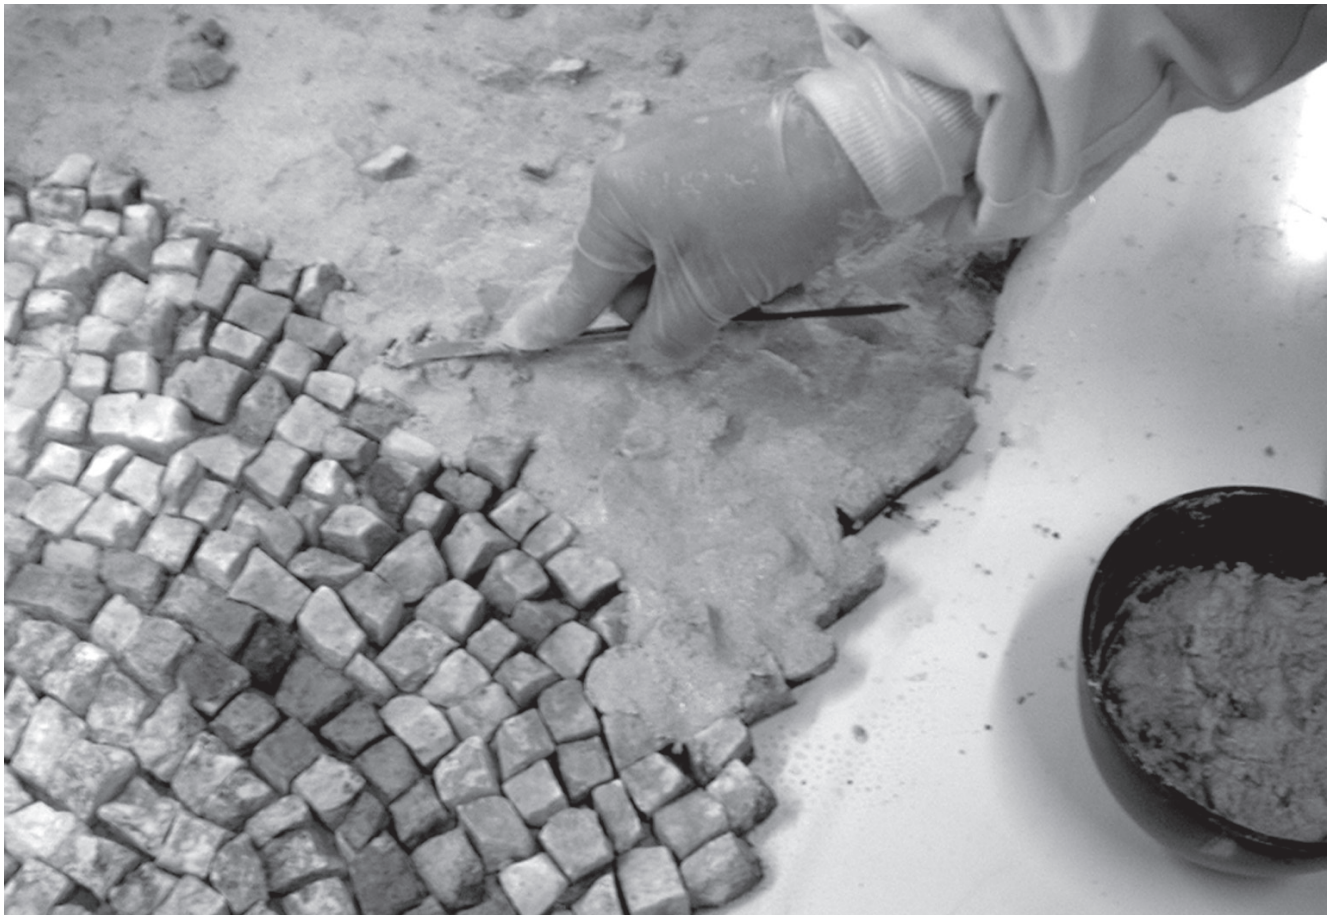
Figura 4. Aplicació de la capa fina de l'estrat intermedi d'intervenció.

En primer lloc es va vaporitzar la superfície del revers de les tesselles amb aigua desmineralitzada per facilitar una major adherència del morter, a continuació es va fer l'aplicació amb espàtules per aconseguir una fina capa (fig. 4) i es va fer un bisell als extrems per no sobrepassar el perímetre dels fragments.

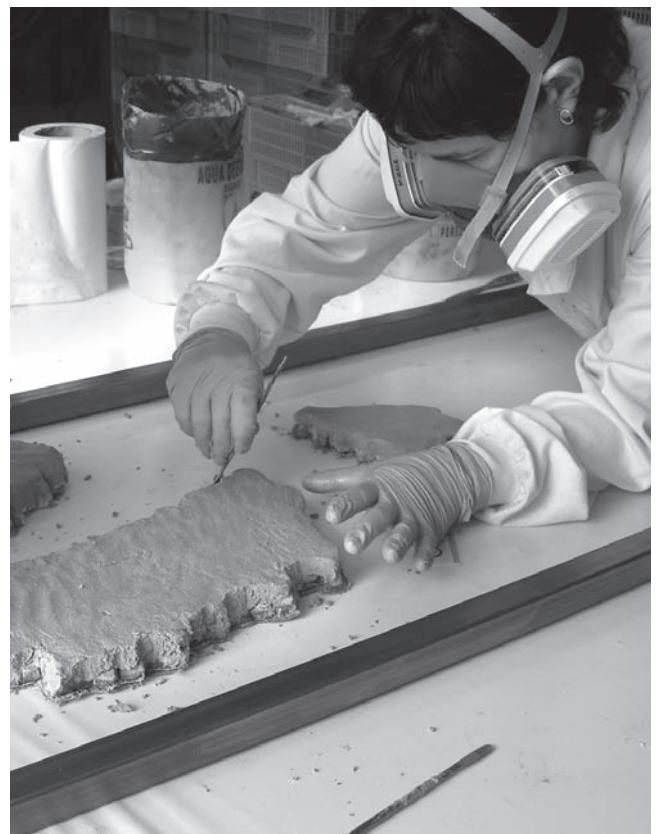
Figura 5. Aspecte d'un dels fragments de mosaic durant l'aplicació del morter d'anivellament. Es pot apreciar les guies de ferro que van servir per marcar el gruix del morter.

El material de lligat escollit per obtenir el morter desitjat va ser una resina epoxi (Epolam 2001 d'Axson) combinada amb microesferes de vidre (de la marca Fillite) com a càrrega. L'Epolam és una resina epoxi de baixa viscositat i transparent; i les microesferes, a causa del seu baix pes, proporcionen la lleugeresa que el morter necessita. El resultat va ser un morter que es va aplicar manualment utilitzant unes guies de ferro de 3 centímetres d'alçada que, situades a banda i banda de cada fragment, van ajudar a anivellar la superfície del revers de les tesselles. A tot el perímetre dels fragments es va fer un retall de la resina epoxi amb un acusat bisell per tal de millorar la posterior unió dels fragments (com es pot apreciar en un moment del procés a la fig. 5).

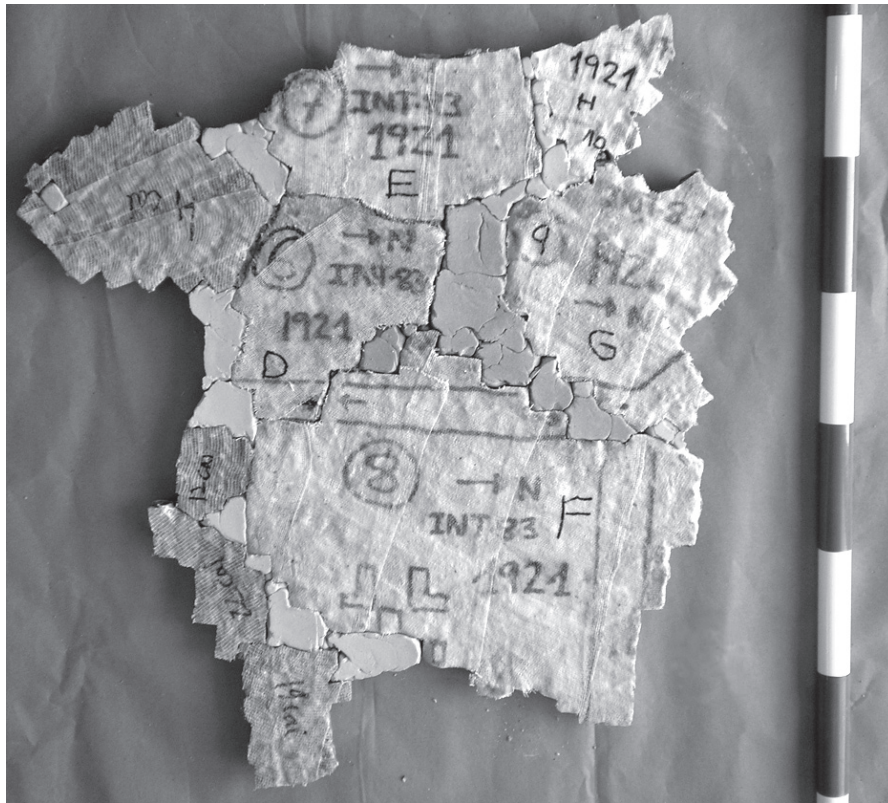
Figura 6. Detall d'una de les vint-i-una unitats resultat de la unió de diferents fragments, els quals encara estan protegits amb gases i tenen adherit el fang refractari de les llacunes.

Un cop pres el morter es van poder voltejar els fragments de mosaic. A la fig. 6 es pot observar el fragment número 5 com a exemple de la reagrupació dels fragments que s'havia dut a terme per poder refer de nou la seqüència geomètrica del mosaic, tot observant entre els petits fragments encara protegits amb gasa els buits omplerts amb el fang refractari, per tal que els dos morters sintètics no arribessin a la superfície de les tesselles. També es pot dir que en aquest procés s'ha aconseguit que l'alçada dels fragments s'iguali a tot arreu.

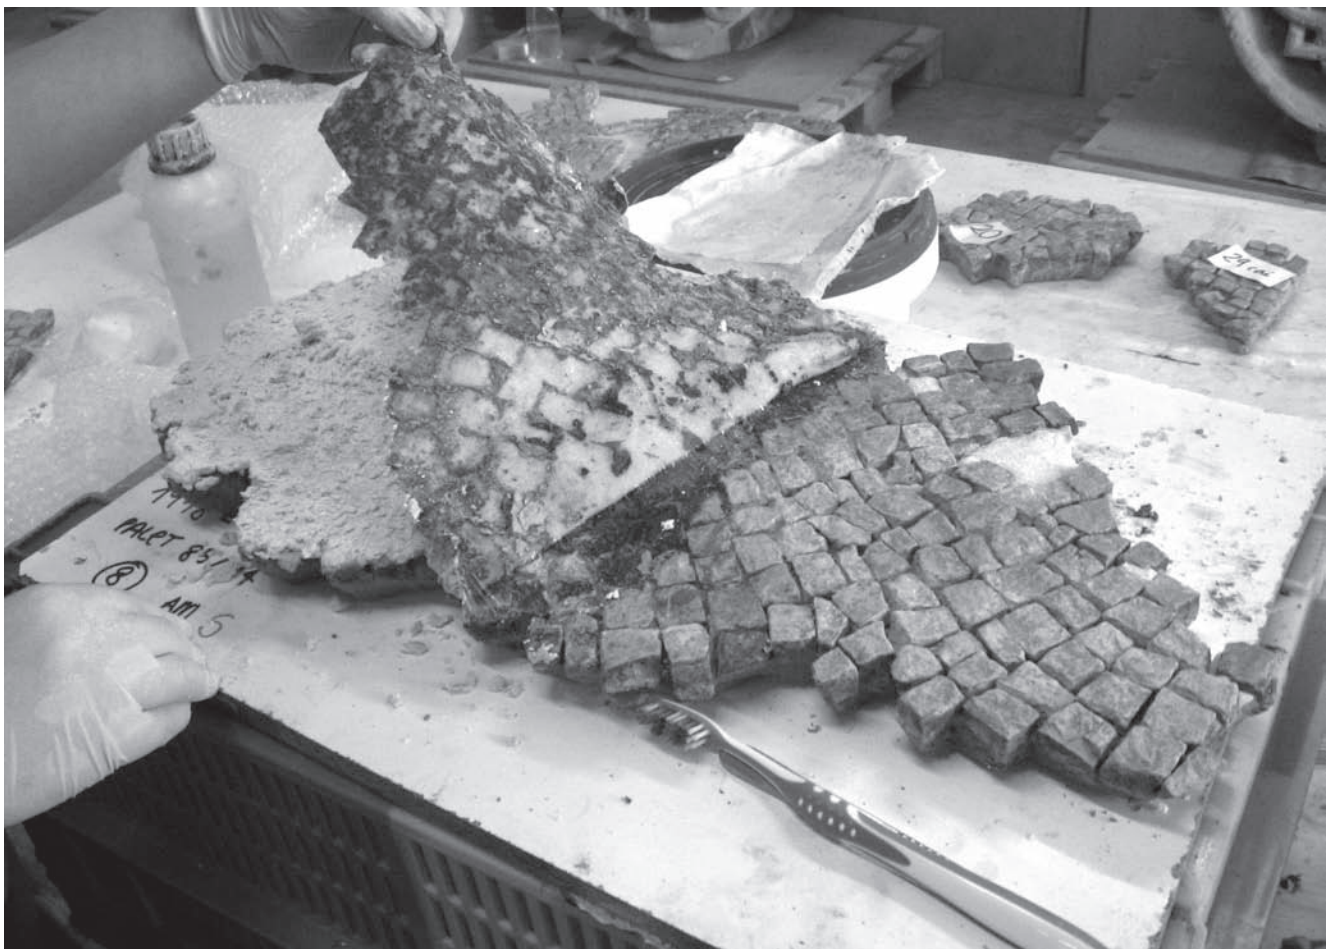
Figura 7. Moment en el qual es comença a enretirar la gasa i apareix l'anvers de les tesselles, ja durant el procés de neteja de la superfície. Es pot observar com amb la gasa es va poder extraure bona part de la terra que les cobria.

Havia arribat el moment d'enretirar la gasa que havia estat col·locada sobre la superfície original del mosaic. Fent una barreja amb polpa de paper i sepiolita es van fer uns apòsits que es van humitejar amb una mixta d'acetona i aigua i que va ajudar a estovar la resina acrílica usada per adherir la gasa a les tesselles. D'aquesta manera es va anar arrencant suaument (fig. 7) i, a la fi, les tesselles van veure la llum un altre cop. Per acabar amb aquesta operació

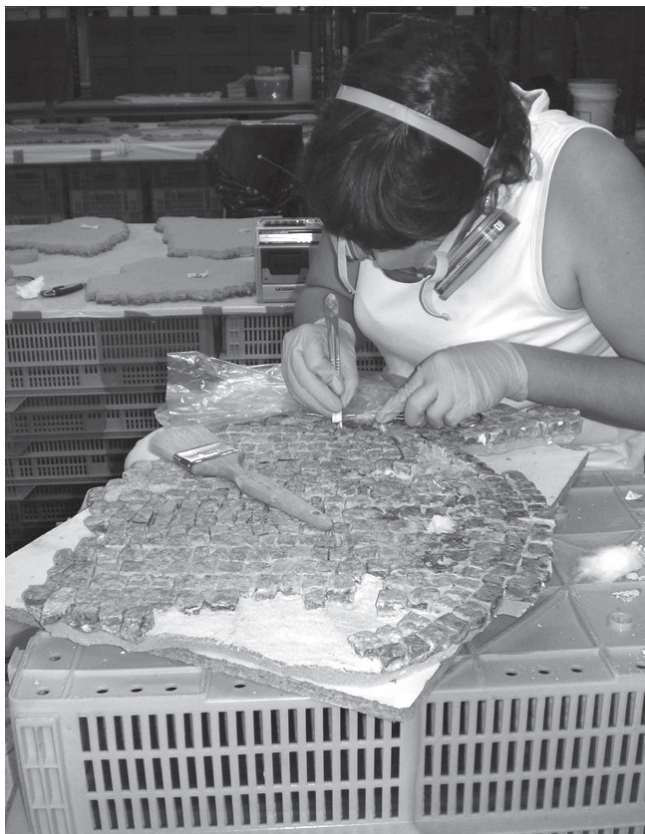
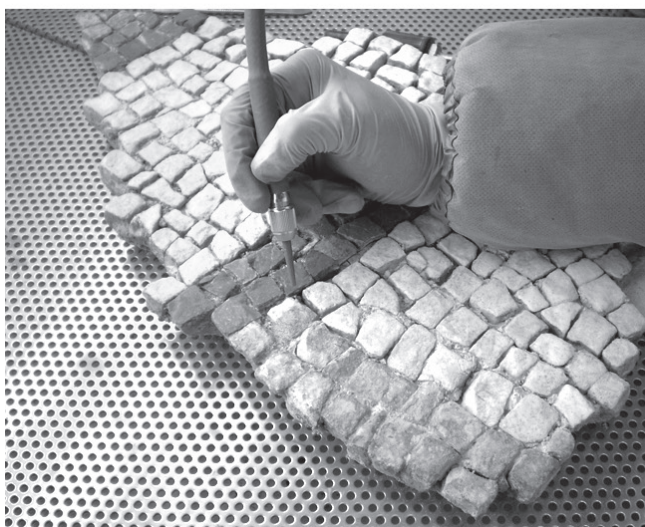
Figura 8. Dos moments de la neteja mecànica de les tesselles: en primer lloc amb bisturí, acetona i cotó i més endavant amb microabrasímetre per acabar d'eliminar la terra més adherida.

només faltava la neteja mecànica de la seva superfície, plena de terra i pedres, que s'havien anat dipositant amb el pas del temps. Aquesta neteja es va dur a terme amb bisturí, cotó i acetona i posteriorment amb microabrasímetre, sorrejament de les tesselles amb òxid d'alumini (fig. 8). També es va aprofitar per humitejar i eliminar el fang refractari col·locat sobre les llacunes i la sorra rentada situada en els intersticis més grans entre tesselles.

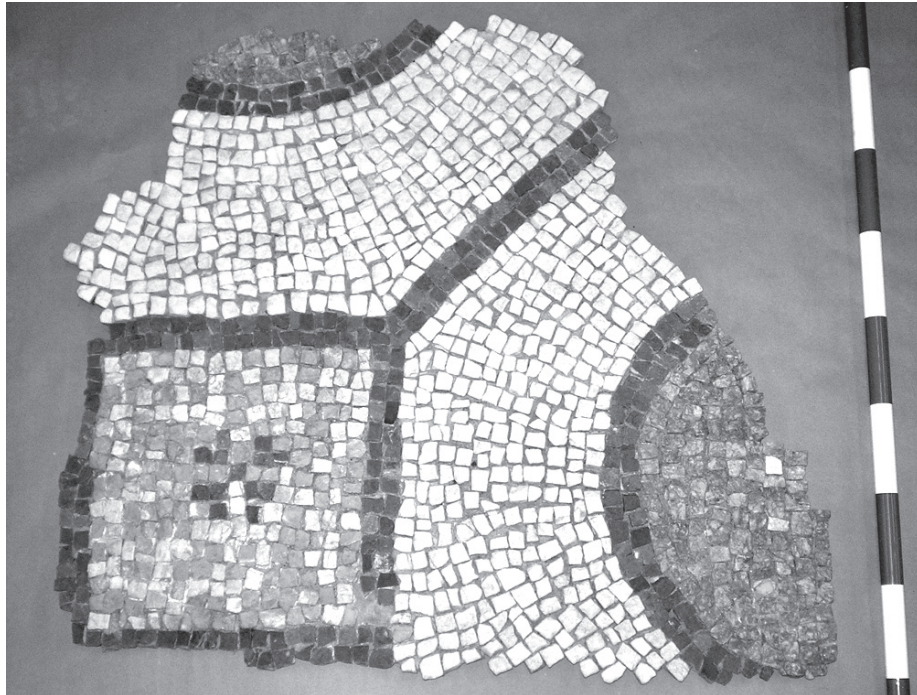
Figura 9. Resultat final de la neteja de la superfície de les tesselles del fragment número 16, ja sense la gasa i amb els dos morters sintètics ben assecats per darrere.

El resultat final de tota aquesta neteja va ser espectacular i va deixar a la vista el dibuix geomètric i tots els colors que tenia el mosaic original: circumferències envoltades per octògons separats per uns quadrats amb una flor central. El contorn de totes aquestes figures estava marcat per dues fileres de tesselles negres; les circumferències estaven fetes amb color vermell, l'interior dels octògons amb tesselles blanques i el dels quadrats amb tonalitats groguenques i ocres al voltant de la flor central negra, donaven així un toc de color a tot el conjunt (vegeu un exemple d'això a la foto del fragment número 16, fig. 9). A més es va descobrir que el mosaic havia patit reparacions ja en època romana, atès que en part del mosaic les tesselles blanques no són de marbre sinó d'una pedra d'origen calcari de to més groguenc, segurament es tracta d'un arranjament fet durant els anys de funcionament de les termes amb un material més econòmic.

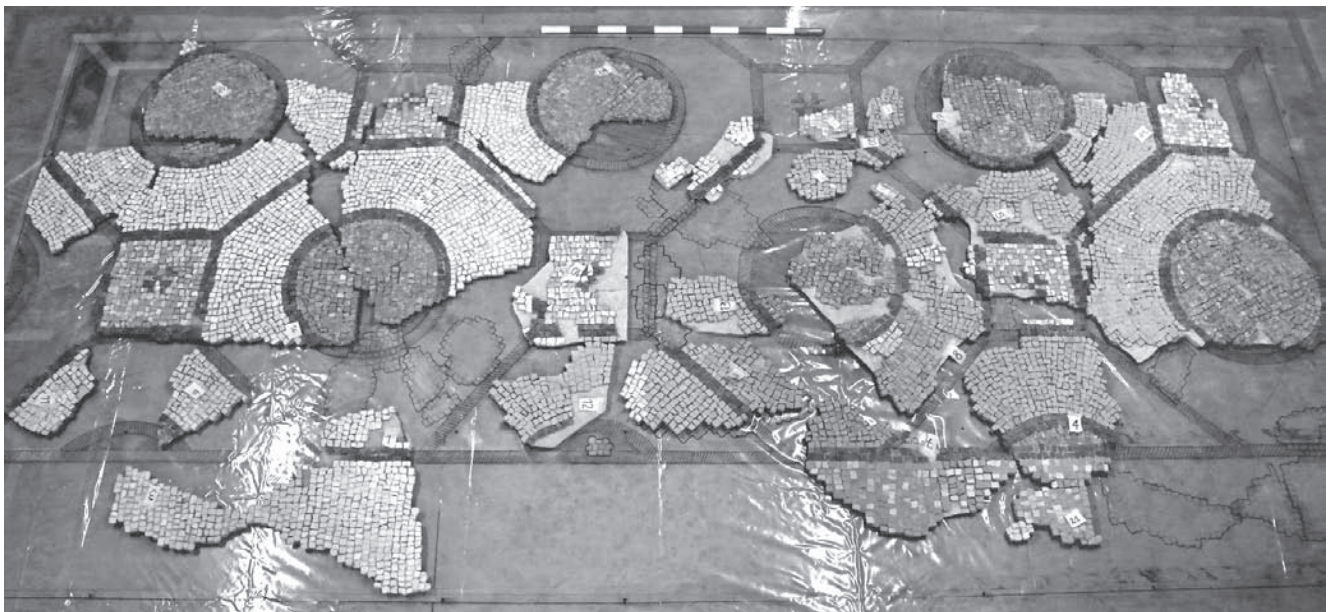
Figura 10. Col·locació dels fragments del mosaic sobre l'acetat (*mapping*) que es va fer de tot el conjunt per comprovar la seva ubicació definitiva.

Per començar amb aquesta operació calia confirmar que la ubicació que es va fer dels fragments del mosaic era la bona, així que es va tornar a realitzar un replantejament final de tot el conjunt. Es va tornar a agafar l'acetat transparent amb el *mapping*, es va dibuixar tots els fragments amb la seva ubicació i es va tornar a remuntar el mosaic, tal i com es pot apreciar a la fig. 10, i encara es van fer algunes petites modificacions que es van calcar de nou a l'acetat. A partir d'aquí seria possible traslladar a la superfície de les planxes la ubicació definitiva de cadascun dels fragments de mosaic.

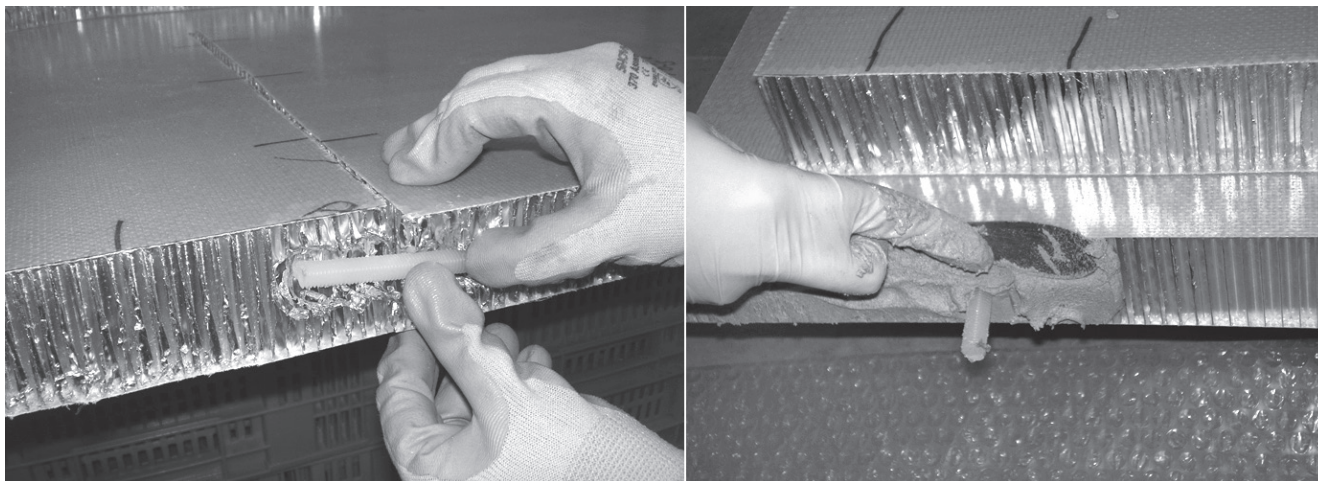
Figura 12. Detall de la inserció de tiges de niló entre dos retalls de planxa d'alumini per aconseguir la unió entre ells.

La dificultat més important va ser aconseguir plantejar el mosaic en quatre elements individuals que encaixessin a la perfecció entre si i que es poguessin muntar i desmuntar com un trencaclosques. Per aquest motiu es van idear quatre planxes amb unes formes i mesures determinades per la ubicació dels fragments sobre la superfície (fig. 11). Aquestes es van tallar amb una serra de calar i, on va ser necessari, es van unir diferents retalls de planxa amb unes tiges de niló roscades en els laterals per formar la superfície requerida. Les tiges van ser col·locades de forma horitzontal i enganxades amb resina epoxi barrejada amb microesferes de vidre (fig. 12), col·locant pesos a sobre per evitar moviments durant la presa de la resina.

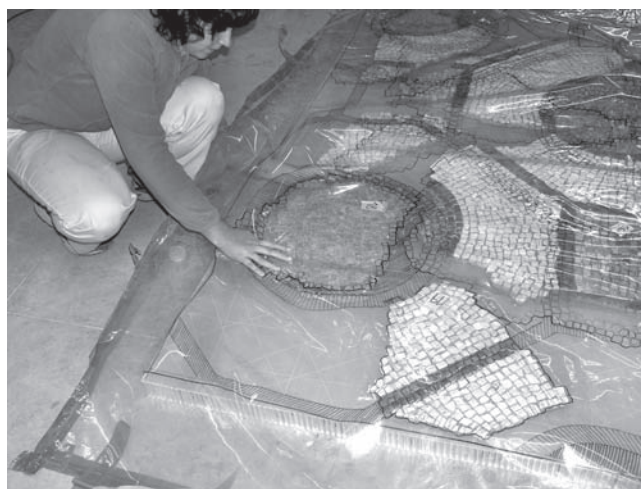
Figura 13. Col·locació dels fragments de mosaic sobre el nou suport, utilitzant com a guia l'acetat, per comprovar la seva correcta ubicació.

Per finalitzar es van encaixar les quatre planxes entre si, es van immobilitzar amb serjants i es van col·locar tots els fragments del mosaic al seu lloc definitiu, utilitzant el *mapping* per acabar-los de quadrar. Amb pesos a sobre es va aconseguir que els fragments no es moguessin i així es va calcar la seva silueta sobre les planxes amb un retolador (vegeu part d'aquests processos a la fig. 13). Es va decidir posar guies i marques de referència sobre el mosaic que ajudarien a tornar a col·locar de nou els fragments al seu lloc.

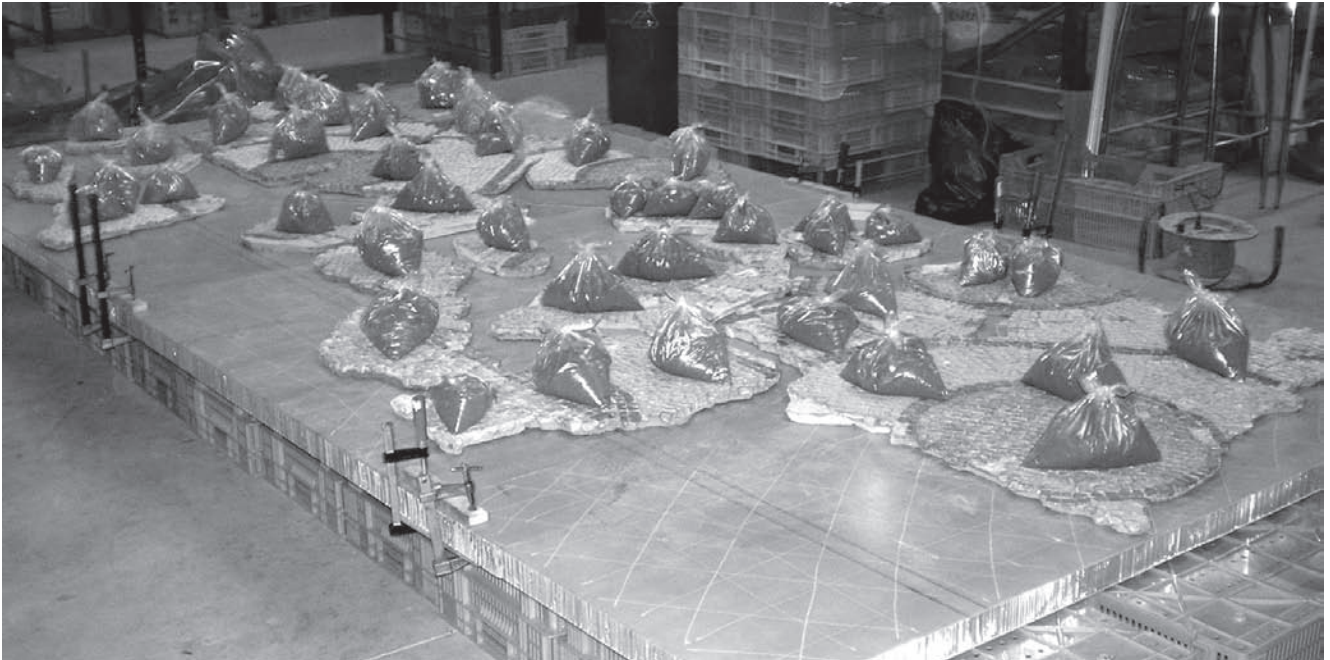
Figura 14. Vista general del mosaic en el procés d'enganxat dels fragments sobre els panells d'alumini, on es van col·locar pesos a sobre per evitar el moviment dels fragments durant la presa de la resina epoxi.

d'enganxat dels fragments sobre el nou suport. Ja s'ha dit que es va decidir utilitzar com a adhesiu una resina epoxi, amb baixa concentració de microesferes de vidre per fer-la més líquida, i es va aplicar al revers de cada fragment. Aquests es van anar col·locant a sobre de cadascuna de les siluetes que es van marcar amb retolador i es va tornar a posar un altre cop una sèrie de pesos a sobre per evitar que els fragments rellisquessin durant l'assecat de la resina, tal i com es pot comprovar a la fig. 14.

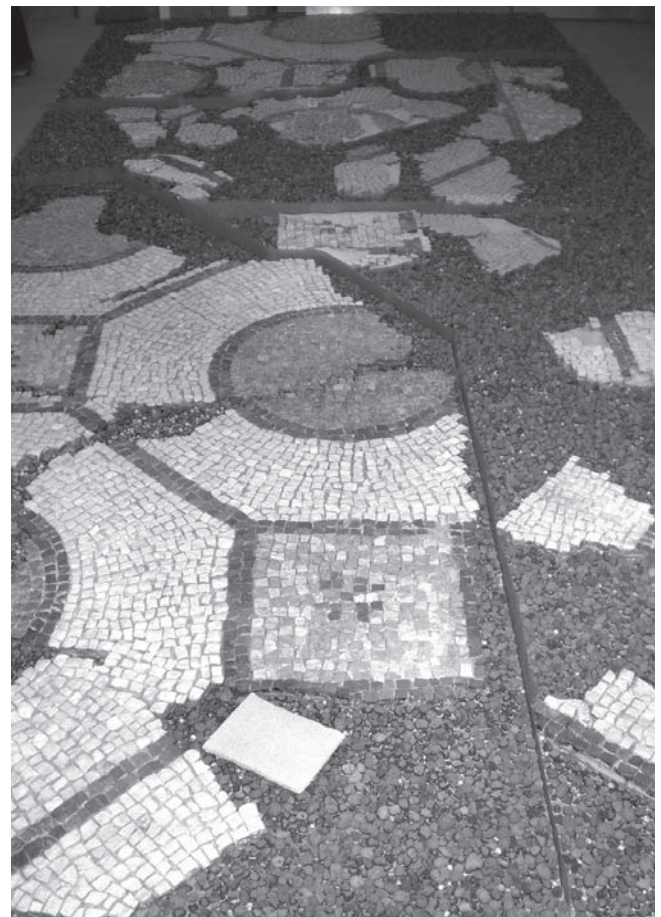
Figura 16. Aspecte de part del mosaic, un cop es van espargir les boles d'argila de diferent granulometria a les llacunes entre fragments.

Ara ja estava tot preparat per poder aplicar la capa més fina de morter de calç i sorra (vegeu l'aspecte del mosaic envoltat per les boles d'argila a la fig. 16). Aquest havia de tenir un color adient amb els colors de les tessel·les originals, per això es va buscar un to que fos neutre i que les fes ressaltar per sobre de tot el conjunt. Després de nombroses mostres tot combinant càrregues diferents, a la fi es va aplicar un morter (3:1) a base de sorra rentada, sorra i pols de sílice i calç hidràulica.

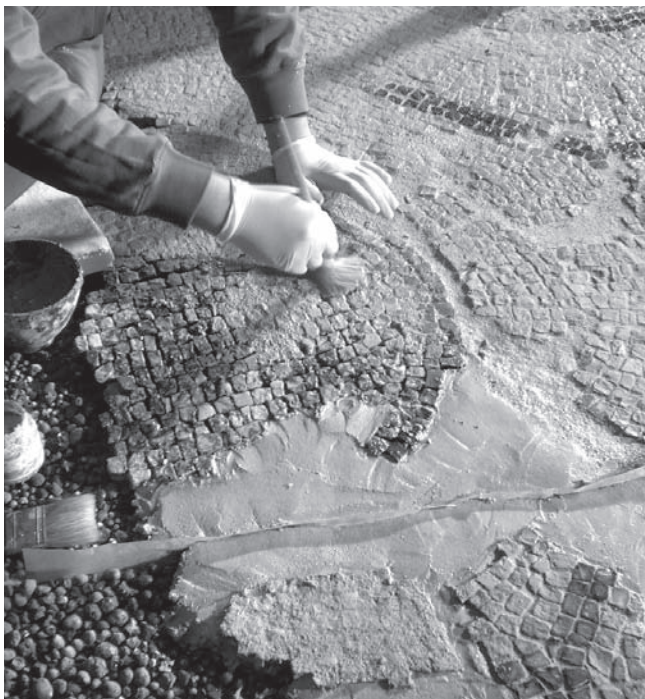
Figura 17. Aplicació del morter de calç i sorra sobre les llacunes i intersticis entre tessel·les, es va deixar a un nivell lleugerament per sota de la superfície original.

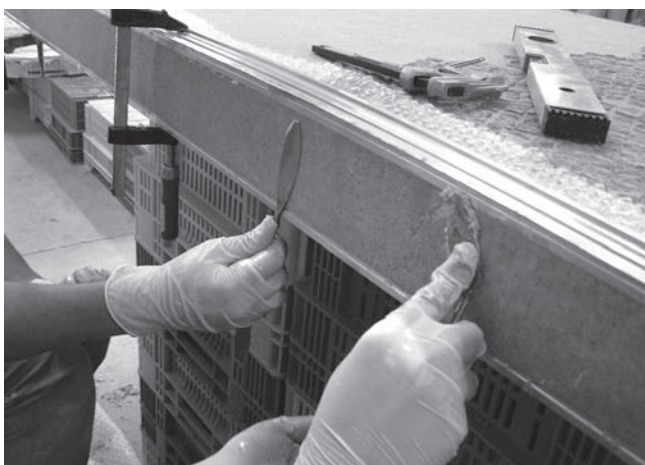
Figura 18. Procés d'aplicació de la capa de protecció i anivellament de tot el perímetre de les planxes amb resina epoxi.

Per tal d'igualar els laterals de les planxes es van aplicar dues capes de resina epoxi: la primera, amb microesferes de vidre, per tancar el panell de niu d'abella; i la segona, amb sorres naturals, per embellir l'acabat. D'aquesta manera es van protegir tots els costats de les quatre planxes i es va garantir la seva resistència davant de possibles trasllats (fig. 18). En el cas dels extrems laterals interiors de cada planxa es va decidir polir-los per facilitar el millor encaix entre planxes i afegir més resina epoxi si hi havia alguna zona on respiraven les boletes d'argila expandida, també amb l'objectiu de reforçar tot el conjunt.

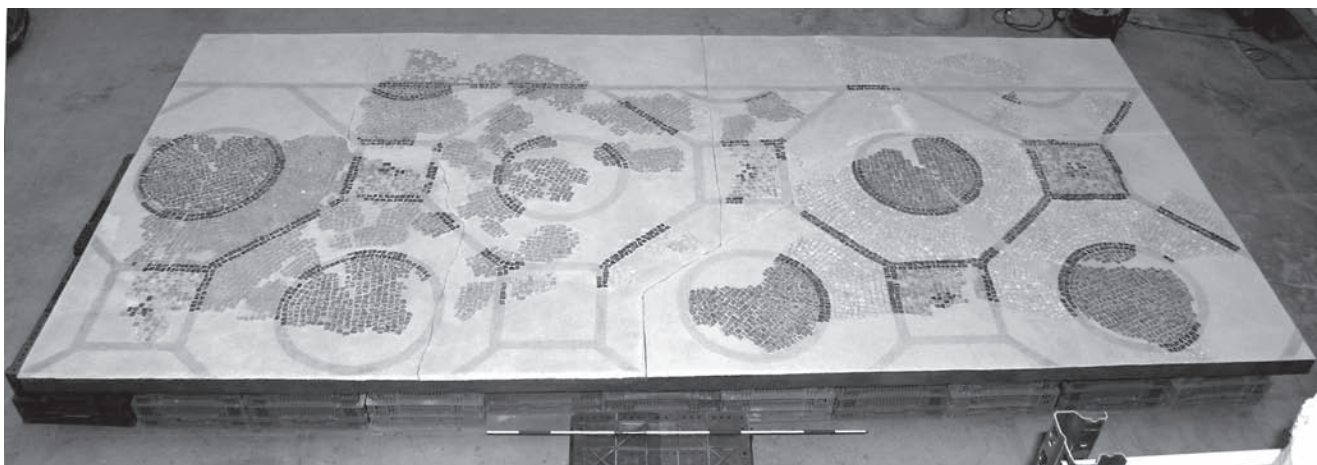
Figura 19. Vista general de tota la superfície un cop finalitzada la intervenció. Es poden observar les tessel·les integrades entre el morter de calç i sorra, i el resultat final de la reintegració cromàtica a les llacunes, on es resseguix lleugerament la coloració de les línies que delimiten el dibuix geomètric del mosaic.

El procés va finalitzar amb la reintegració pictòrica del dibuix geomètric sobre la superfície del morter de calç i sorra que cobria totes les llacunes del mosaic. Amb la intenció de ressaltar el dibuix de les tesselles originals es va decidir imitar amb aquarel·les només les ratlles negres, que eren les que marcaven tots els contorns de les figures geomètriques protagonistes del mosaic: octògons, cercles i quadrats. D'aquesta manera es va recuperar la forma del dibuix geomètric sense fer ressaltar més la zona reintegrada que la de la superfície original, com es pot apreciar a la fig. 19. També es va acolorir la part superior de la protecció lateral de resina epoxi amb pintura acrílica.
