El tractament de conservació i restauració d'una panòplia de ferro trobada a la necròpoli del Puntal (Salinas, Alacant)

Aquest article explica el tractament de conservació i restauració portat a terme al Laboratori d'Arqueologia de la Universitat de Lleida sobre un interessant i representatiu conjunt format per la panòplia de ferro completa d'un guerrer ibèric. Les peces es van trobar a la sepultura 29-30 de la necròpoli del Puntal (Salinas, Alacant). El tractament ha suposat un nou descobriment de les armes ja que, en recuperar les superfícies originals amagades sota les capes de corrosió del ferro, s'han destapat damasquinatges de plata i coure, decoracions incises i elements constructius. El procés de conservació i restauració també ha permès identificar peces que no es podien reconèixer tal i com van sortir del jaciment.

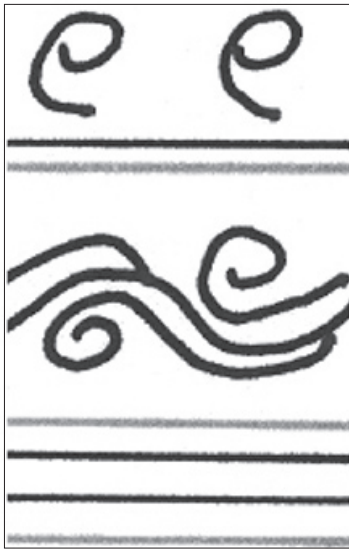
Figura 19. Dibuix de la seqüència que es repeteix al damasquinatge de la dolla més ben conservada. El negre correspon a la plata incrustada i el gris al coure.

Durant el procés d'eliminació dels productes de corrosió es van descobrir indicis de línies horitzontals, realitzades amb fil de coure, que es combinen amb les línies de plata. Aquestes línies de plata i coure es van incrustar sota cada una de les franges a base d'espirals de la decoració. La presència de les línies de coure en el damasquinatge no es van detectar en les radiografies, segurament perquè el metall està molt degradat. Però hi ha algun punt on el coure conserva el seu aspecte metàl·lic, com passa en el fil d'aquest metall que ha quedat suspès entre les dues vores de la part inferior trencada. En la figura 19 s'ha recollit el que seria la seqüència que es repeteix en el damasquinatge de plata i coure que decora aquesta peça.

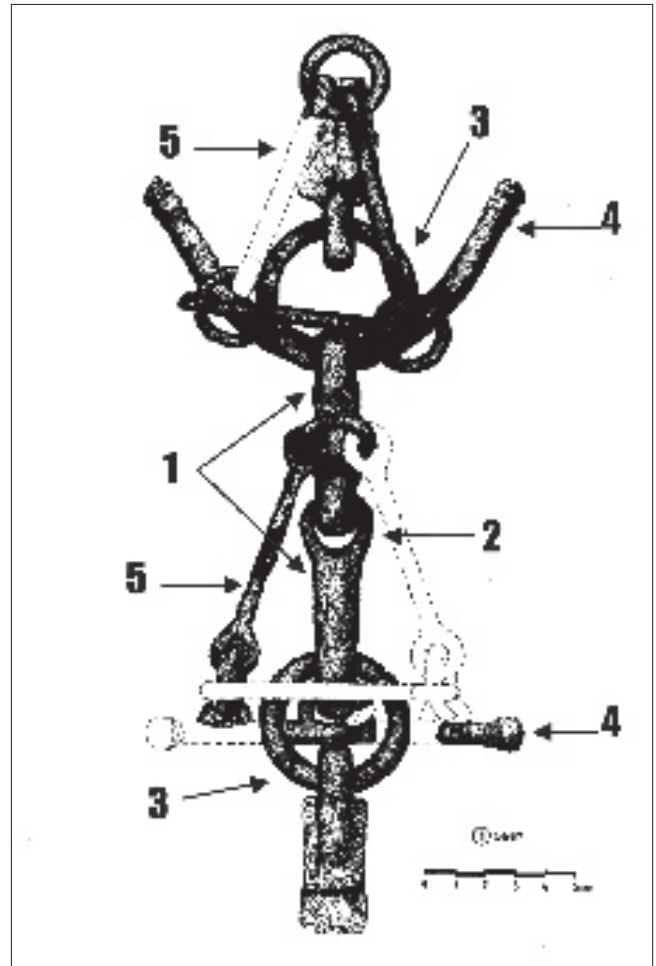
Figura 25. Parts d'un fre de cavall: 1. canons de l'embocadura, 2. arc del mos, 3. anelles grans, 4. cames laterals i 5. barretes per subjectar el fre a les galteres. El dibuix correspon a un fre de cavall trobat a la necròpoli de Coimbra del Barranco Ancho i publicat per José Miguel García Cano (1997, fig. 110 bis).

Tot i les serioses pèrdues de morfologia, en el fre de cavall del Puntal, es poden veure clarament alguns components típics d'aquest tipus d'arreu de cavall i que es troben en peces recuperades a les necròpolis ibèriques de Coimbra del Barranco Ancho (GARCÍA 1997 fig. 110 bis) i de El Cigarralejo (CUADRADO 1987, figs. 203/24 i 222/6). Així, a la peça del Puntal, com en els frens de les altres necròpolis (fig. 25), l'embocadura la formen dos canons que estan articulats mitjançant dues anelles. Aquestes dues anelles formen el que es coneix com l'arc del mos i que era la zona per on el cavall podia passar la llengua. De la mateixa manera que les peces publicades, el fre del Puntal també deuria tenir dues anelles grans que s'enganxaven a les regnes i dues cames laterals
